柳原地区

防災まちづくり計画

2023(令和5)年12月

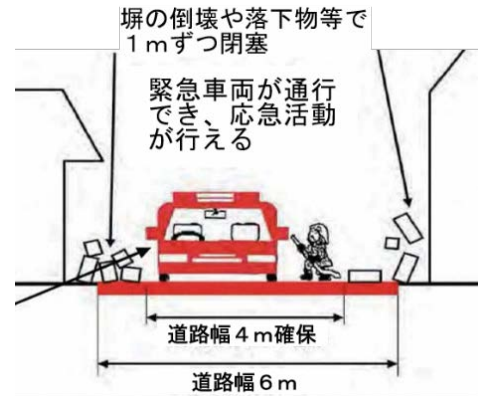
【幅6m以上の道路の役割・必要性】

イ 道路幅が6mある場合には、震災時において塀の倒壊や建物からの落下物で両側が1mずつ塞がれても、緊急車両が通行でき、消火活動などが行えます。

① 消防や救助活動の拠点	緊急車両が通行可能で、消火や救助活動がしやすい空間
② 避難道路	沿道の塀などが倒壊しても、一定の避難空間が確保できる道路
③ 延焼抑止空間	沿道建物を不燃化することで、道路空間と合わせて、燃え広がりをくい止める空間

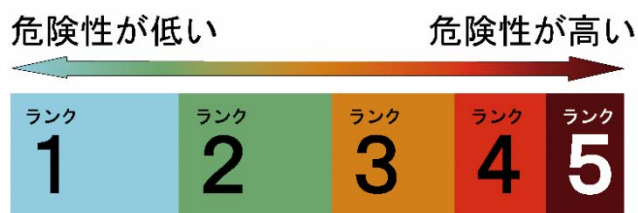
柳原一丁目、二丁目の地域危険度MAP(第9回東京都地域危険度測定調査より作成)

火災危険度を見てみると、柳原二丁目は「**1位**」となっています。

総合危険度では、柳原一丁目は「**33位**」、柳原二丁目は「**3位**」といずれも上位となっています。

令和4年9月に東京都より公表された地域危険度測定調査(第9回)で、柳原一丁目・二丁目ともに、**最も危険度の高いランク5**に位置付けられています(ランク5は今回測定された5,192町丁目の上位85位までが該当)。

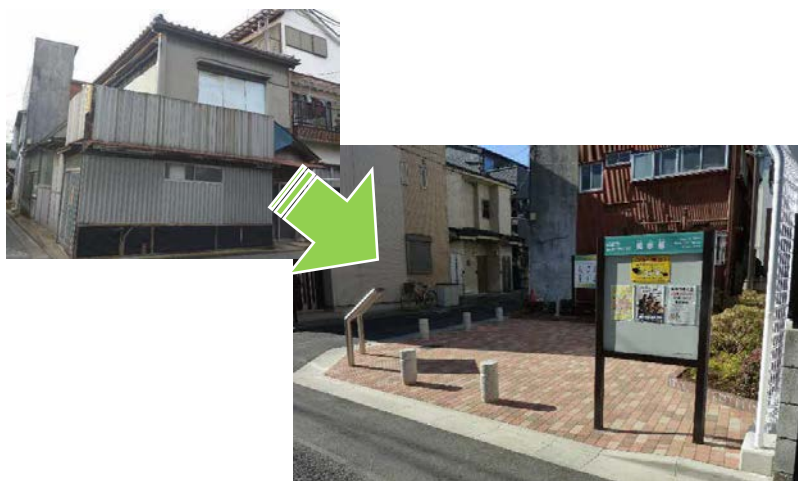
※ プチテラス整備の例

- ① 新たな**プチテラス**等の整備
- ② 既存公園、児童遊園の拡張
