# 総合交通対策調査特別委員会 報告資料【追加】

| 件名 | 【追加】綾瀬駅東口駅前交通広場の交通開放状況について |
| 所管部課名 | 道路公園整備室道路整備課 |

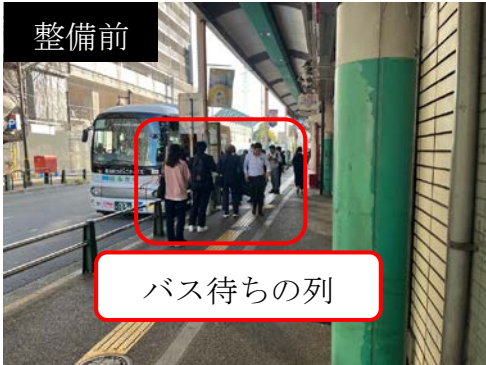
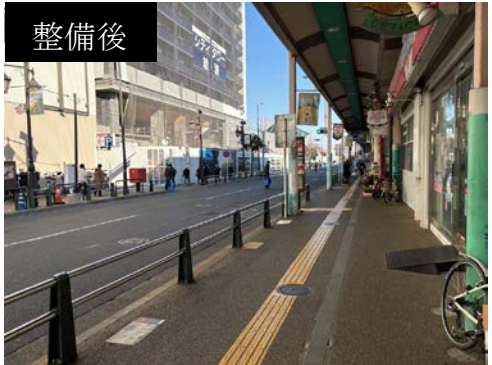
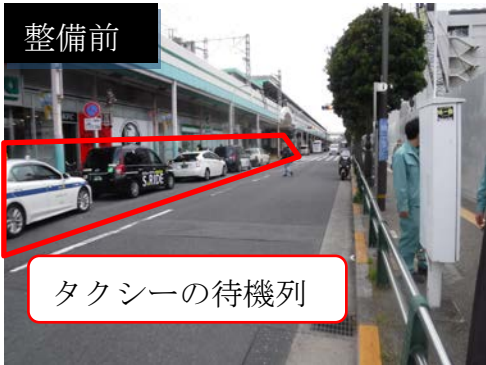
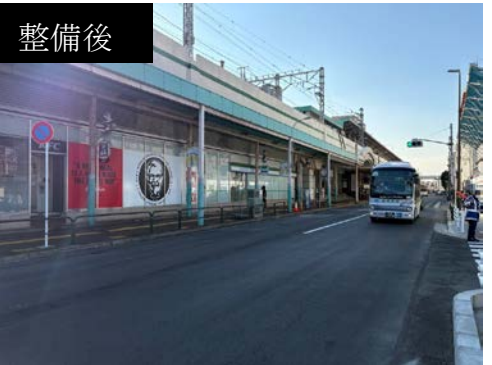
| 内容 | <p>綾瀬駅東口駅前交通広場の交通開放後の現地の状況について以下のとおり報告する。</p> <p><b>1 開放日</b></p> <p>(1) タクシー・一般車両 令和7年1月19日（日）正午<br/> (2) コミュニティバス 令和7年1月20日（月）始発から</p> <p><b>2 整備した駅前交通広場の効果</b></p> <p>(1) 駅前通りの歩行空間の拡充<br/> バス待ちの列がなくなったため、歩行空間が拡充されスムーズに通行できるようになった。</p> <div style="display: flex; justify-content: space-around;"> <div style="text-align: center;"> <p>整備前</p> <p>バス待ちの列</p> </div> <div style="text-align: center;"> <p>整備後</p> </div> </div> <p>(2) タクシー待機列の解消<br/> 多いときには10台以上停まっていたタクシーの待機列がなくなったことにより、対面通行がスムーズになり交通錯綜が改善された。</p> <div style="display: flex; justify-content: space-around;"> <div style="text-align: center;"> <p>整備前</p> <p>タクシーの待機列</p> </div> <div style="text-align: center;"> <p>整備後</p> </div> </div> |

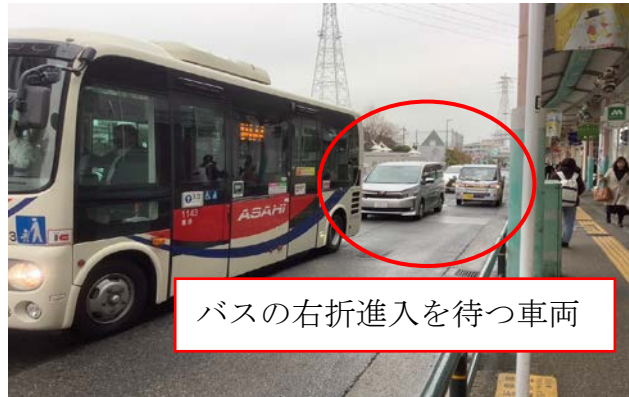
#### (1) バスが駅前通りから交通広場へ右折進入する際の一時的な渋滞

通勤・通学時など駅利用者が多い時間帯は、ロータリー前の横断歩道を渡る歩行者・自転車の通行量が多いためにバスが右折するまでに時間がかかり、バスの後ろに車両が並んでしまう状況が見受けられた。

道路中央線の位置を見直し、右折待ちのバスを後続の車両が追いつくことができる構造に変更可能か警察と検討する。

なお、令和7年11月に住友不動産建物が完成した後は、交通広場内の歩道部分が拡充されることにより、横断歩道を渡る歩行者・自転車の通行量は減少すると見込んでいる。

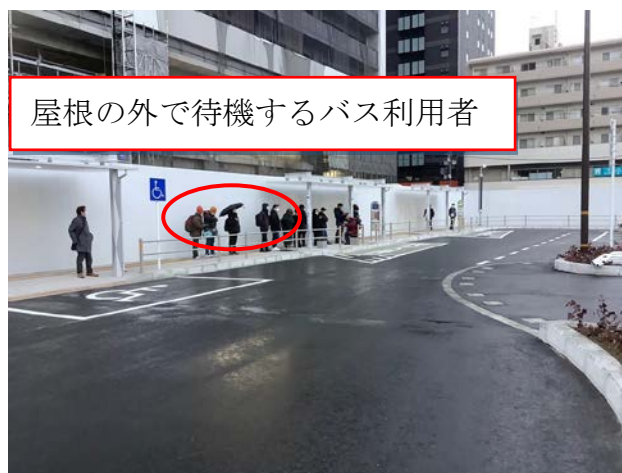
#### (2) バスシェルター（屋根）の改善

バス利用者が多い時間帯では5人程度、屋根の下に入れない人がおり、雨天時には傘をさしてバスをお待ちいただくことになる。

横断抑止柵の位置をずらし、屋根の下の待機スペースを広くする。

なお、令和7年11月の住友不動産建物完成後は公開空地も整備されるため、待機スペースが広がる。
